**AYUNTAMIENTO DE ALCAÑIZ**

**DICIEMBRE -2012**

**PLAN GENERAL DE ORDENACIÓN URBANA DE ALCAÑIZ**  
**TEXTO REFUNDIDO**

**CATÁLOGO ARQUITECTÓNICO URBANO Y ARQUEOLÓGICO**

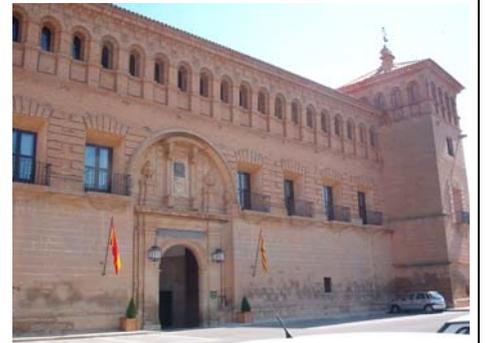
IDENTIFICACION DEL EDIFICIO			GRADO DE PROTECCION
<b>Nombre</b>	<b>Calle o Plaza</b>	<b>Manz.</b>	<b>Parc.</b>
Palacio de Comendadores	Ronda de Calatravos		<b>I INTEGRAL B.I.C.</b> (forma parte del BIC "Castillo de los Calatravos")

- Reparar las grietas que se observan
- Resolver las humedades que se observan en fachada.

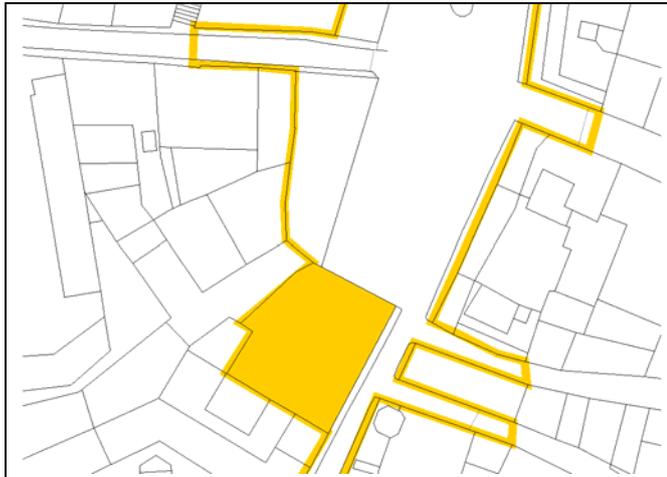
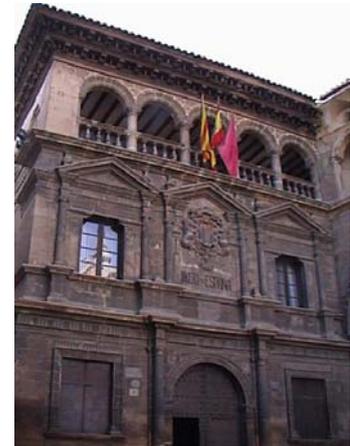
ELEMENTOS CONSTRUCTIVOS	INTERVENCIONES
<b>Estructura.</b> Ladrillo en muros de carga y columnas de piedra	Reparación de grietas y limpieza general
<b>Forjados.</b> Entramado de viguería	
<b>Cubierta.</b> Inclinada de teja	
<b>Cerramientos. Fachada.</b> Piedra	
<b>Carpintería.</b> Portada de madera bajo arco de medio punto.	
<b>Escaleras</b>	
<b>Otros</b>	
<b>Valoración global. Estado Físico aparente</b>	Bueno
	OBRAS PERMITIDAS
	Conservación
	Consolidación
	Restauración

- Controlar que todas las actuaciones que se realicen sobre este edificio y su entorno estén acordes con su categoría BIC.
- Limpieza de su fachada principal
- Reparación de daños causados por el cableado de la iluminación y de las grietas de la fachada a c/ Ángel Ruiz
- Eliminación de las humedades observadas en la planta baja

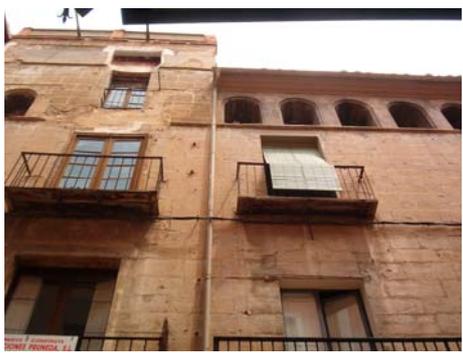
IDENTIFICACION DEL EDIFICIO			GRADO DE PROTECCION
<b>Nombre</b>	<b>Calle o Plaza</b>	<b>Manz.</b>	<b>Parc.</b>
Casa en calle Alejandre	C/ Alejandre, 5 y 7		<b>II ESTRUCTURAL</b>

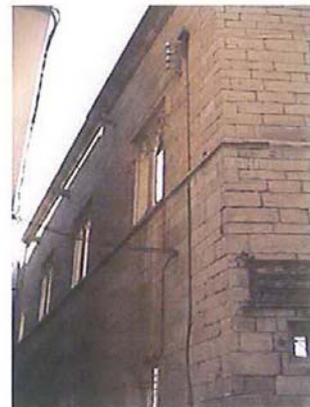
*Detalle del edificio previo a la rehabilitación*

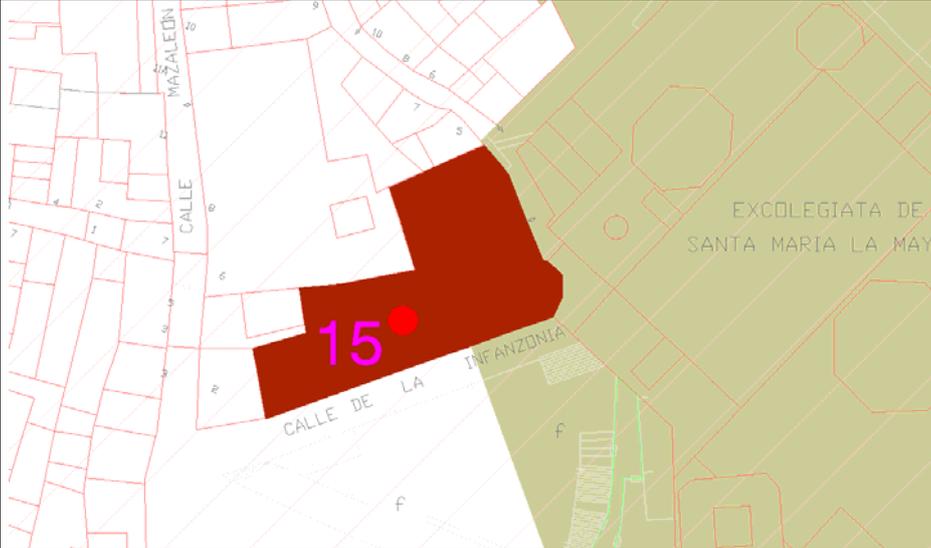
SITUACION	FOTOGRAFIAS
-----------	-------------

<b>DATOS Y CARACTERISTICAS DEL EDIFICIO</b>	
<b>HISTORICOS Y ARQUITECTONICOS</b>	
<b>Año/Epoca de construcción.</b> ss XVI-SVIII	
<b>Estilo.</b> Popular	
<b>Autor.</b>	
<b>Tipología.</b> Alhóndiga	
<b>Descripción.</b> Conjunto de edificaciones de probable origen medieval, cuyo estado actual es resultado de diversas etapas constructivas, pero en la que la continuidad de sus cubiertas sugiere la unidad del conjunto. En la fachada principal, en la calle de la Infanzonía, se abren tres grandes ventanas de vanos adintelados, y en la planta baja se conservan tres arcos apuntados. El conjunto ha sufrido diversas alteraciones para adecuarlo a diversos usos, aunque ninguno de ellos está acreditado.	
<b>Elementos de interés.</b> Conserva tres rejas de interés

<b>DETERMINACIONES PARTICULARES</b>
- En el encuentro de C/ Mazaleón con c/ Infanzonía, desmontar el desván para igualar cornisa
- Reparar daños de cableado
- Rehabilitar las partes que todavía no lo estén, como la zona central en c/ Infanzonía

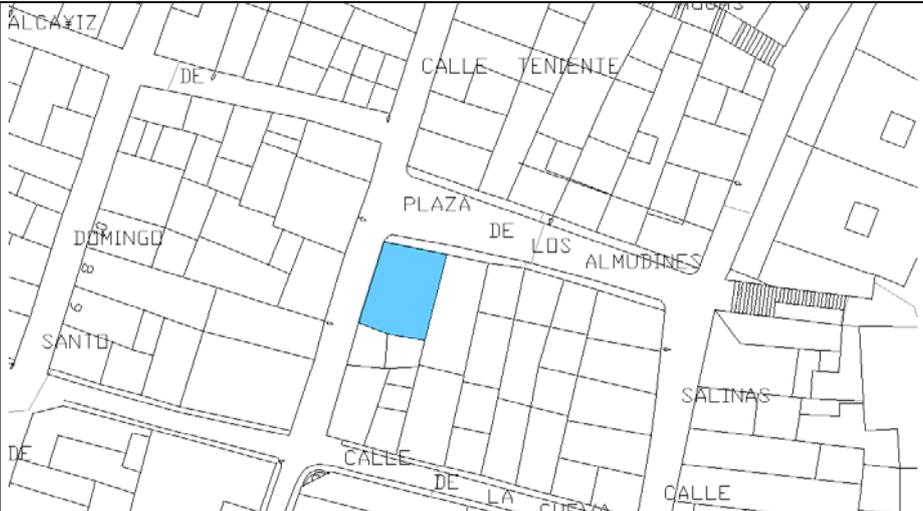
IDENTIFICACION DEL EDIFICIO			GRADO DE PROTECCION
<b>Nombre</b>	<b>Calle o Plaza</b>	<b>Manz. Parc.</b>	<b>III AMBIENTAL</b>
Casa en plaza Almudines	C/Teniente Moore, 8, pl. Almudines, 4		
SITUACION		FOTOGRAFIAS

<b>DATOS Y CARACTERISTICAS DEL EDIFICIO</b>
<b>HISTORICOS Y ARQUITECTONICOS</b>
<p><b>Año/Epoca de construcción.</b></p> <p><b>Estilo.</b></p> <p><b>Autor.</b></p> <p><b>Tipología.</b></p> <p><b>Descripción.</b> Edificio en esquina de dos plantas, realizado en mampuesto reforzado de sillería en las esquinas de planta baja y en el zócalo, rematado con un sencillo alero de media caña. Sencillos huecos adintelados</p> <p><b>Elementos de interés.</b></p>

<b>ELEMENTOS CONSTRUCTIVOS</b>	<b>INTERVENCIONES</b>
<p><b>Estructura.</b> Muros de carga de mampuesto</p> <p><b>Elementos horizontales.</b> Forjado de vigas de madera apoyados en medianera</p> <p><b>Cubierta.</b> Inclínada de teja</p> <p><b>Cerramientos. Fachada.</b> Mampuesto revocado; zócalo y esquina de sillares</p> <p><b>Carpintería.</b> 1 reja en planta baja</p> <p><b>Escaleras.</b></p> <p><b>Otros</b></p>	<p>Comprobar estado</p> <p>Resolver las grietas</p>

<b>DETERMINACIONES PARTICULARES</b>
<ul style="list-style-type: none"> <li>- Localizar origen y reparar las grietas de la fachada</li> <li>- Limpieza general y eliminar el agresivo cableado.</li> </ul>

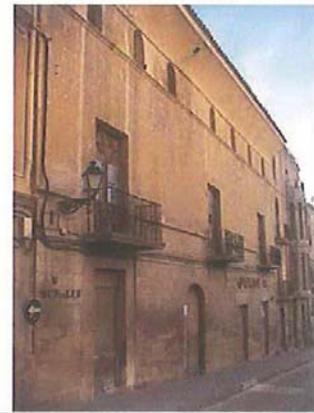
DATOS Y CARACTERÍSTICAS DEL EDIFICIO	
HISTÓRICOS Y ARQUITECTÓNICOS	
<p><b>Año/Epoca de construcción.</b> Anterior a 1800 con profundas reformas</p> <p><b>Estilo.</b></p> <p><b>Autor.</b></p> <p><b>Tipología.</b> Casa palacio entre medianeras</p> <p><b>Descripción.</b> Edificio construido en sillares de piedra y ladrillo. Acceso a través de arco de medio punto en planta baja. Grandes vanos adintelados transformados en balcones en una reforma posterior, rompiendo la línea de imposta. Fachada rematada con gran cornisa de obra. A lo largo de 2007 y 2010 ha sido profundamente rehabilitado para Escuela de Música.</p> <p><b>Elementos de interés.</b> Basamento de piedra e imposta intermedia.</p>

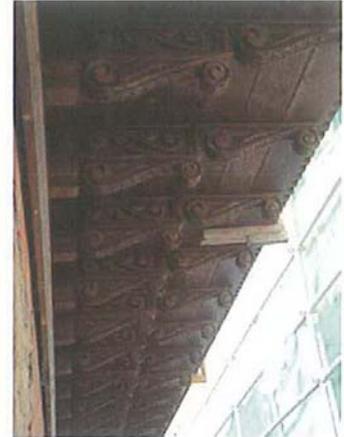
*Detalle del alero original antes de la rehabilitación.*

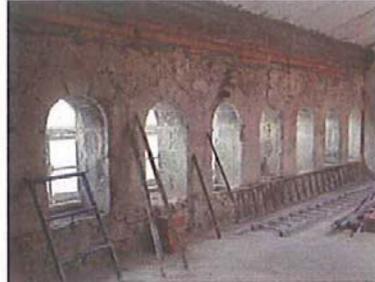
*Diferente hechura de los arquillos originales y los añadidos.*

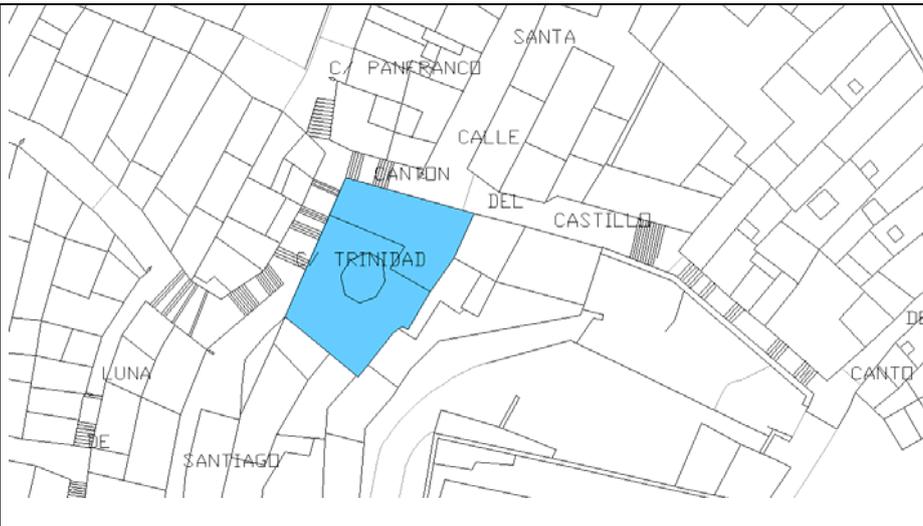
IDENTIFICACION DEL EDIFICIO			GRADO DE PROTECCIÓN
<b>Nombre</b>	<b>Calle o Plaza</b>	<b>Manz. Parc.</b>	<b>II ESTRUCTURAL</b>
Casa en Cantón del Castillo	Cantón del Castillo, 19-21, c/ Trinidad		
SITUACION			FOTOGRAFIAS

<b>DATOS Y CARACTERISTICAS DEL EDIFICIO</b>	
<b>HISTORICOS Y ARQUITECTONICOS</b>	
<p><b>Año/Época de construcción.</b></p> <p><b>Estilo.</b></p> <p><b>Autor.</b></p> <p><b>Tipología.</b></p> <p><b>Descripción.</b> Edificio en esquina de tres plantas. En planta baja, posee dos portadas con arco de medio punto. Destaca la cornisa de media caña, en la que se albergan las ventanas bajo lunetos, muy similar a la lonja. El edificio, revocado, ha perdido casi toda su decoración, aunque aún se aprecian restos de esgrafiado que remedan adornos como los de las ventanas en c/ Santapau, 13</p> <p><b>Elementos de interés.</b> Rejas de forja de gran valor con que se cierran las ventanas la esquina de la planta alta.</p>

<b>DETERMINACIONES PARTICULARES</b>
<ul style="list-style-type: none"> <li>- Reponer el alero en toda la fachada</li> <li>- Recuperar los esgrafiados de la fachada</li> <li>- Eliminar los elementos espurios de fachada en c/ Trinidad (mirador, tejadillo en ventana)</li> <li>- Reparar los daños producidos por el cableado y por la bajante del canalón</li> </ul>

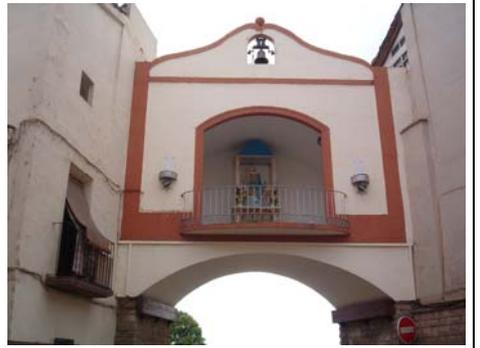
**DATOS Y CARACTERISTICAS DEL EDIFICIO**  
**HISTORICOS Y ARQUITECTONICOS**  
**Año/Época de construcción.** s. XVIII sobre estructura medieval  
**Estilo.** Barroco  
**Autor.**  
**Tipología.** Portal capilla  
**Descripción.** Antiguo Portal de Herrerías, la única puerta del recinto amurallado de la ciudad conservada, a pesar de las profundas transformaciones que ha sufrido a lo largo del tiempo. Actualmente, es un arco de medio punto rebajado apoyado en muros de piedra de la muralla, bajo el cual transcurre la calle; sobre él, una pequeña capilla dedicada a la virgen de Loreto, con acceso lateral a través de una escalera que parte del edificio anejo.  
**Elementos de interés.**

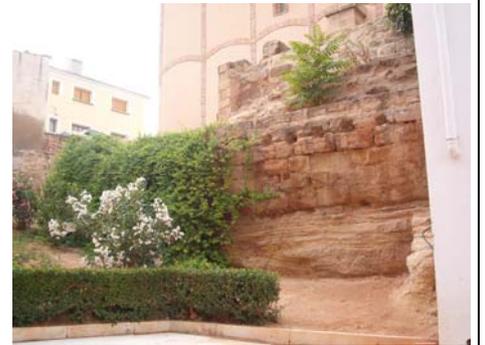
<b>DATOS Y CARACTERISTICAS DEL EDIFICIO</b>
<b>HISTORICOS Y ARQUITECTONICOS</b>
<b>Año/Época de construcción.</b> ss. XII-XIII
<b>Estilo.</b> Románico
<b>Autor.</b>
<b>Tipología.</b> Recinto amurallado
<b>Descripción.</b> Probablemente, se trate de uno de los escasos restos del primer recinto amurallado. Junto a estos restos se ubicó la cabecera de la antigua Iglesia de San Pedro. Se trata de un muro de tapial con un cuerpo interior de mampostería con argamasa de cal y arena, forrado por sus dos paramentos exteriores con sillería, aunque probablemente su aspecto exterior sea resultado de intervenciones posteriores. En esta zona se ubicó la cabecera de la antigua Iglesia de San Pedro.
<b>Elementos de interés.</b>

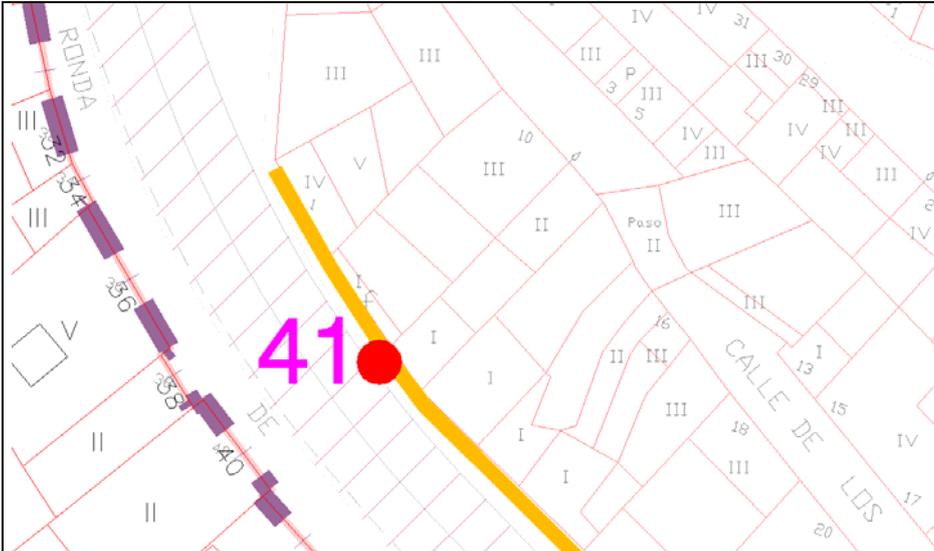
FOTOGRAFIAS

DATOS Y CARACTERISTICAS DEL EDIFICIO

DETERMINACIONES PARTICULARES
- Limpieza y consolidación del tramo recuperado.
- Reponer sillares especialmente dañados
- Desmontar todas las construcciones superiores
- Eliminar la vegetación que crece entre las llagas y tendeles
- Reparar los daños del cableado
- Reparar la bajante y sustituirla por otra menos agresiva

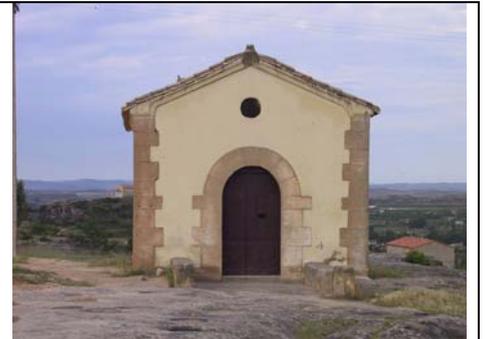
IDENTIFICACION DEL EDIFICIO				GRADO DE PROTECCIÓN
<b>Nombre</b>	<b>Calle o Plaza</b>	<b>Manz.</b>	<b>Parc.</b>	<b>I INTEGRAL</b>
Ermita de San Pascual	"Val de Judíos" (olivar de Montoro)			
SITUACION				FOTOGRAFIAS

**DATOS Y CARACTERISTICAS DEL EDIFICIO**

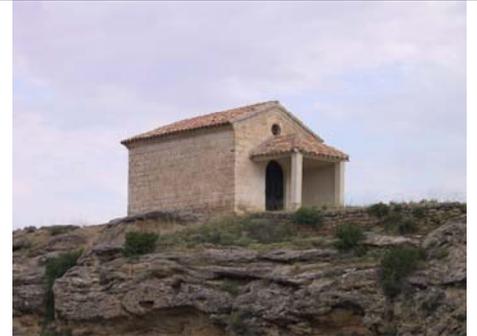
IDENTIFICACION DEL EDIFICIO				GRADO DE PROTECCIÓN
<b>Nombre</b>	<b>Calle o Plaza</b>	<b>Manz.</b>	<b>Parc.</b>	<b>I INTEGRAL</b>
Ermita de la Encarnación	Pequeño montículo en "Val de Judíos"			
SITUACION				FOTOGRAFIAS

**DATOS Y CARACTERISTICAS DEL EDIFICIO**

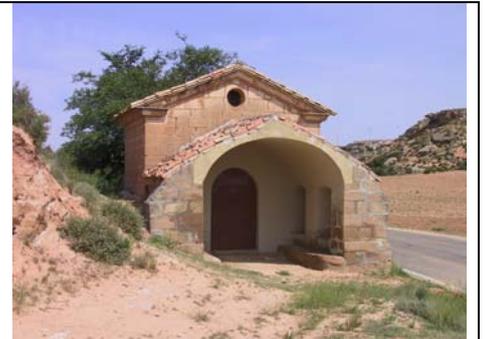
IDENTIFICACION DEL EDIFICIO				GRADO DE PROTECCIÓN
<b>Nombre</b>	<b>Calle o Plaza</b>	<b>Manz.</b>	<b>Parc.</b>	<b>I INTEGRAL</b>
Ermita Virgen de la Peña	Carretera Alcañiz-Valmuel (a 5 km)			
SITUACION				FOTOGRAFIAS

**DATOS Y CARACTERISTICAS DEL EDIFICIO**

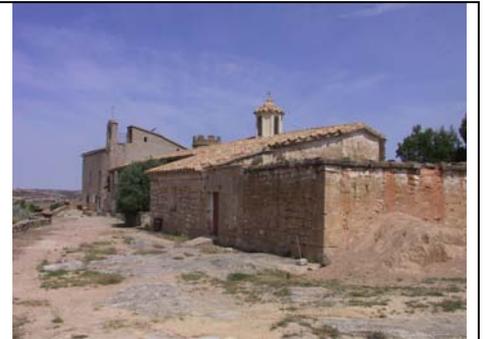
IDENTIFICACION DEL EDIFICIO			GRADO DE PROTECCIÓN
<b>Nombre</b>	<b>Calle o Plaza</b>	<b>Manz.</b>	<b>Parc.</b>
Ermita de Santa Bárbara	Loma de Santa Bárbara (al Norte)		
SITUACION			<b>I INTEGRAL</b>

<b>ELEMENTOS CONSTRUCTIVOS</b>		<b>INTERVENCIONES</b>
<b>Estructura.</b> Muros de carga de mampostería y tapial y arcos diafragma de sillería		Reparación de grietas
<b>Elementos horizontales.</b>		
<b>Cubierta.</b> De teja a dos aguas		
<b>Cerramientos. Fachada.</b>		
<b>Carpintería.</b>		
<b>Escaleras.</b>		
<b>Otros</b>		
<b>Valoración global. Estado Físico aparente</b>	Bueno	<b>OBRAS PERMITIDAS</b>
		Conservación
		Consolidación
		restauración

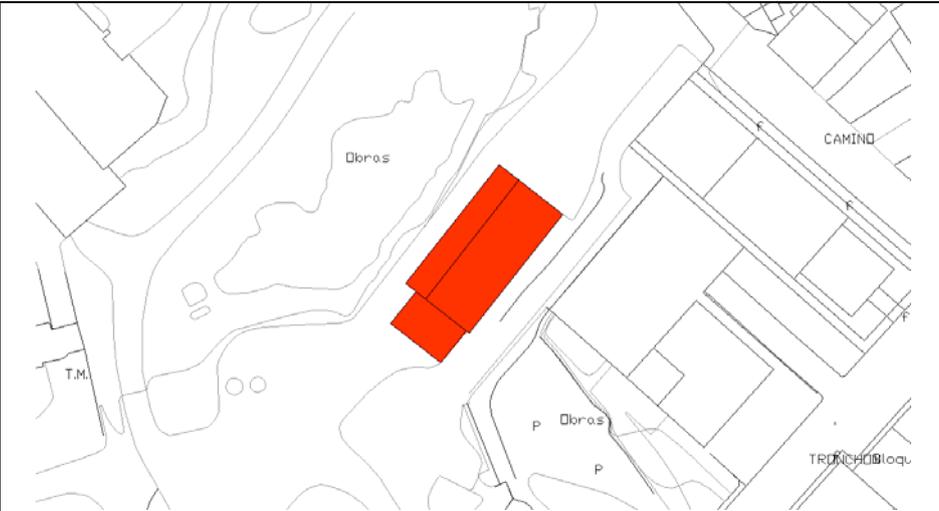
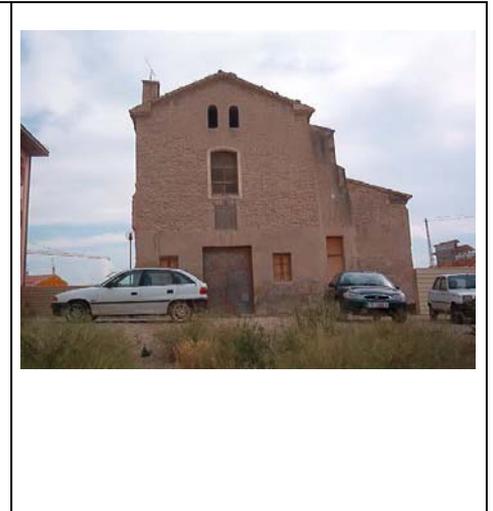
IDENTIFICACION DEL EDIFICIO			GRADO DE PROTECCIÓN
<b>Nombre</b>	<b>Calle o Plaza</b>	<b>Manz. Parc.</b>	<b>II ESTRUCTURAL</b>
Iglesia de Capuchinos	C/ Capuchinos		
SITUACION			FOTOGRAFIAS

ELEMENTOS CONSTRUCTIVOS		INTERVENCIONES
<b>Estructura.</b> Muros de carga de mampostería <b>Elementos horizontales.</b> Bóveda de cañón con lunetos <b>Cubierta.</b> De teja a dos aguas <b>Cerramientos. Fachada.</b> Mampostería <b>Carpintería.</b> <b>Escaleras.</b> <b>Otros</b>		Resolver las profundas grietas  Reparación para evitar mayores deterioros
<b>Valoración global. Estado Físico aparente</b>	Malo	OBRAS PERMITIDAS
		Conservación Consolidación Restauración

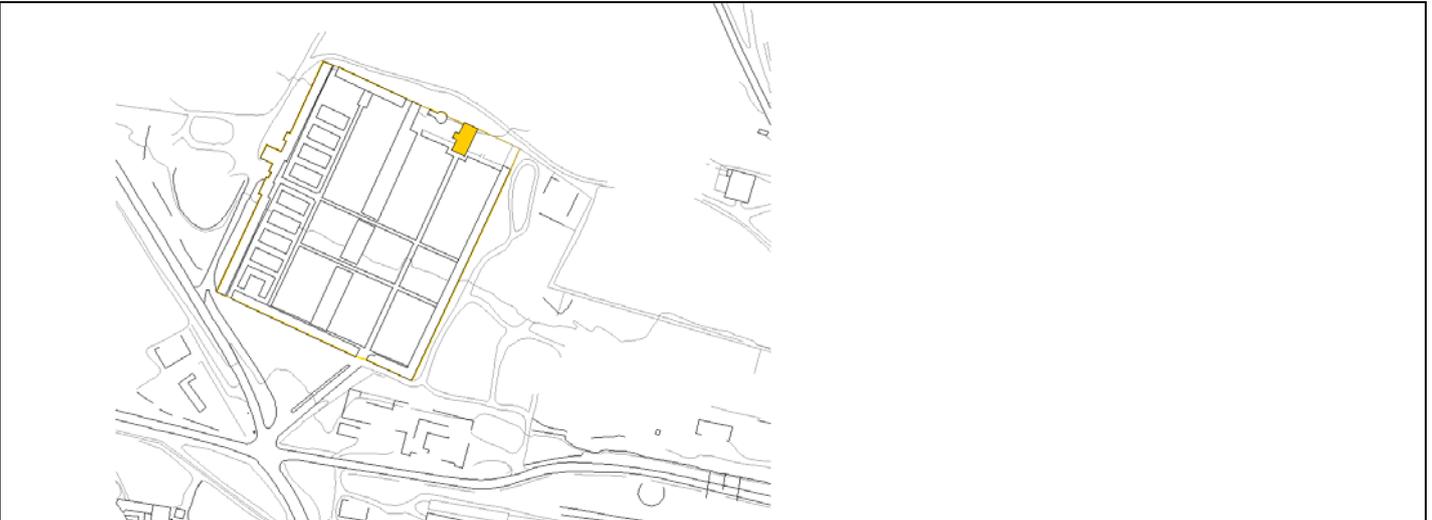
IDENTIFICACION DEL EDIFICIO			GRADO DE PROTECCIÓN	
<b>Nombre</b>	<b>Calle o Plaza</b>	<b>Manz.</b>	<b>Parc.</b>	<b>I INTEGRAL</b>
Capilla del Cementerio	Cementerio Municipal			
SITUACION			FOTOGRAFIAS

**DATOS Y CARACTERISTICAS DEL EDIFICIO**

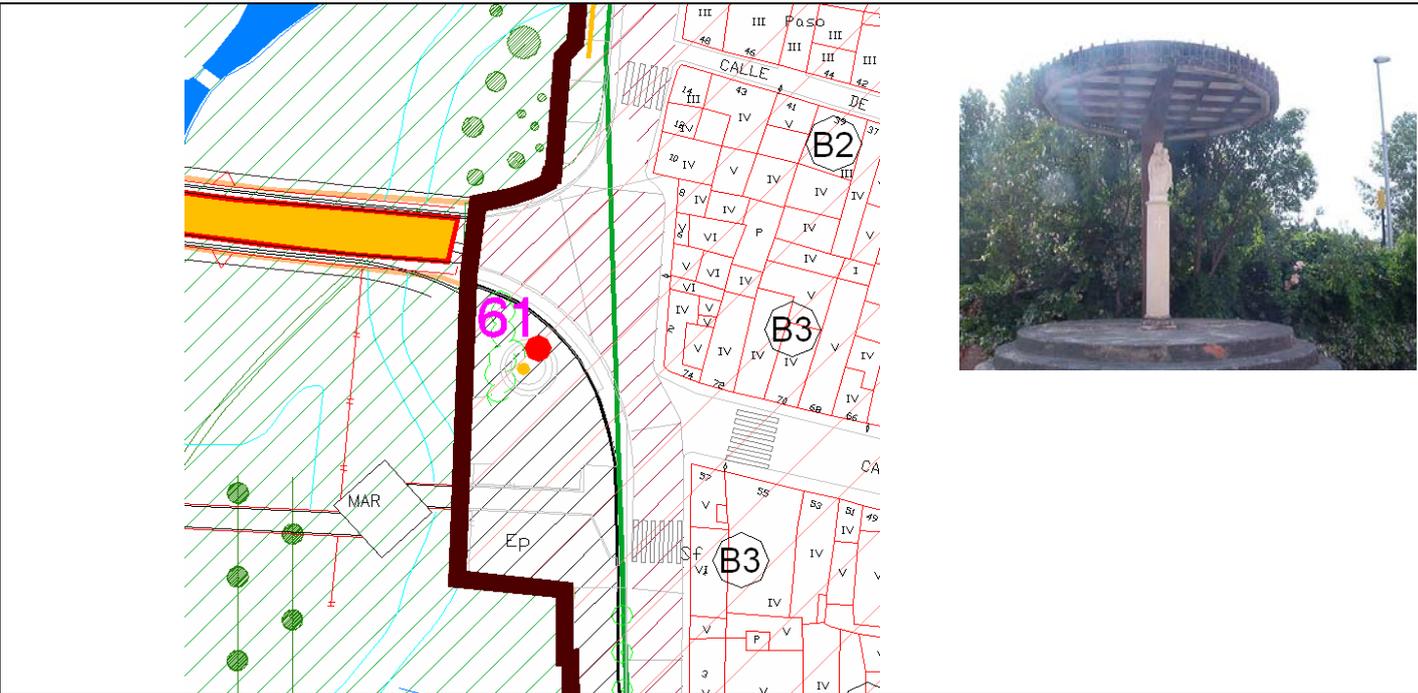
<b>Nombre</b>	<b>Calle o Plaza</b>	<b>Manz.</b>	<b>Parc.</b>	<b>I INTEGRAL</b>
Capilla Ntra. Sra. del Pilar	Muro de Santiago con Calle Mayor

DATOS Y CARACTERISTICAS DEL EDIFICIO

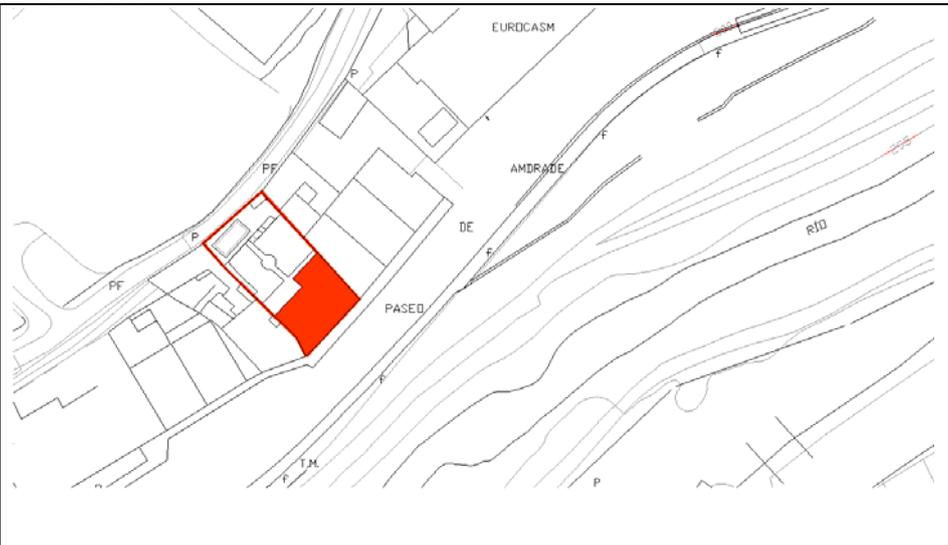
IDENTIFICACION DEL EDIFICIO			GRADO DE PROTECCIÓN
<b>Nombre</b>	<b>Calle o Plaza</b>	<b>Manz. Parc.</b>	<b>II ESTRUCTURAL</b>
Casa modernista Andrade 14	Paseo de Andrade, 14		
SITUACION			FOTOGRAFIAS

DATOS Y CARACTERISTICAS DEL EDIFICIO

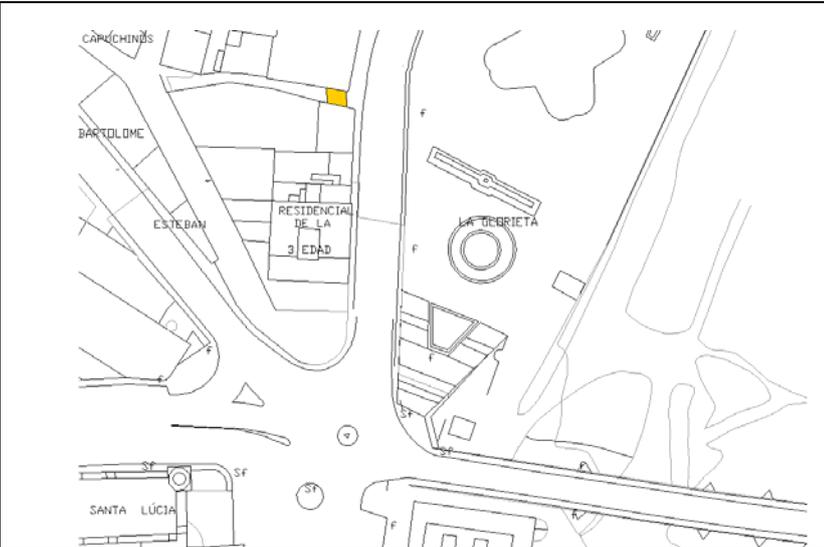
IDENTIFICACION DEL EDIFICIO				GRADO DE PROTECCIÓN
<b>Nombre</b>	<b>Calle o Plaza</b>	<b>Manz.</b>	<b>Parc.</b>	<b>I INTEGRAL B.I.C</b>
Muro y escudo gótico	Paseo de Andrade			
SITUACION				FOTOGRAFIAS

**DATOS Y CARACTERISTICAS DEL EDIFICIO**

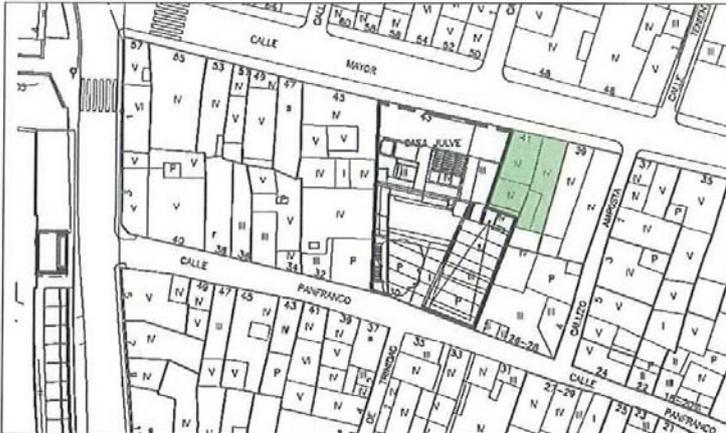
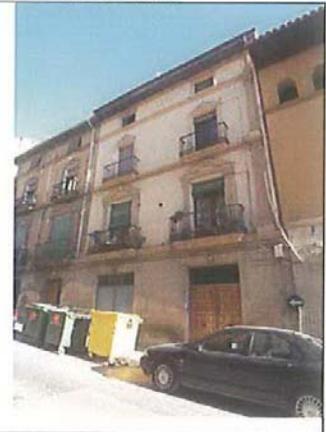
<b>IDENTIFICACION DEL EDIFICIO</b>			<b>GRADO DE PROTECCION</b>
<b>Nombre</b>	<b>Calle o Plaza</b>	<b>Manz.</b>	<b>Parc.</b>
Casa en c/ Mayor 41	C/ Mayor, 41		
<b>SITUACION</b>			<b>III AMBIENTAL</b>

**DATOS Y CARACTERISTICAS DEL EDIFICIO**

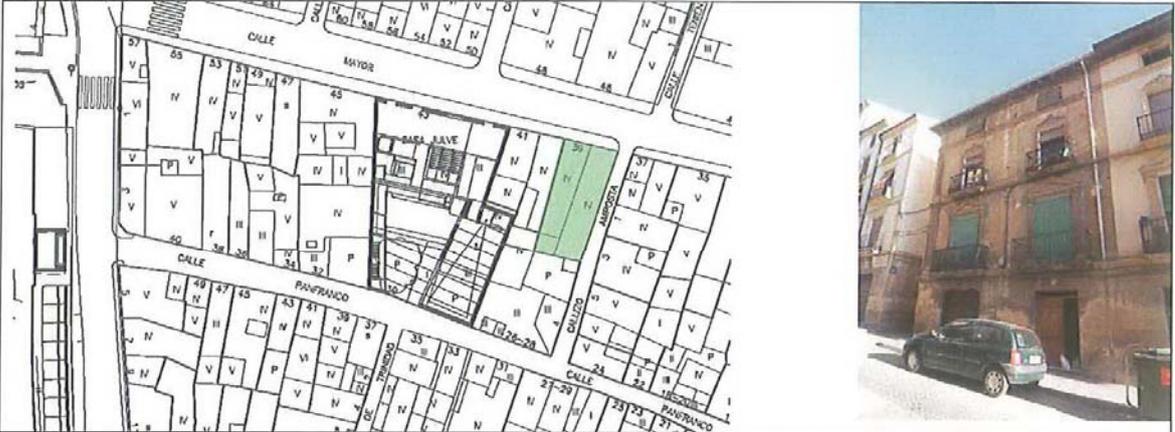
IDENTIFICACION DEL EDIFICIO		GRADO DE PROTECCION	
Nombre	Calle o Plaza	Manz.	Parc.
Casa en c/ Mayor 39	C/ Mayor, 39		
SITUACION		III AMBIENTAL	
		FOTOGRAFIAS

El inmueble de Mayor 39 y mayor 41 constituían en origen un solo edificio, como puede apreciarse por la composición general de la fachada con pilastras de inspiración jónica y compuestas en ambos extremos de la fachada.

DATOS Y CARACTERISTICAS DEL EDIFICIO	
HISTORICOS Y ARQUITECTONICOS	
<p><b>Año/Epoca de construcción.</b> Anterior a 1900</p> <p><b>Estilo.</b> Historicista</p> <p><b>Autor.</b></p> <p><b>Tipología.</b> Edificio de viviendas el altura</p> <p><b>Descripción.</b> Edificio de viviendas en esquina de 4 alturas formado por zócalo de piedra y tres plantas alzadas con huecos jambeados y decorados con la recreación de un tímpano eclectista en cada uno de ellos. La última planta de remate tiene carácter abuhardillado con huecos de composición horizontal probablemente justificados por la tipología de granero en la última planta.</p> <p><b>Elementos de interés.</b> Jambeado de huecos, impostas molduradas</p>

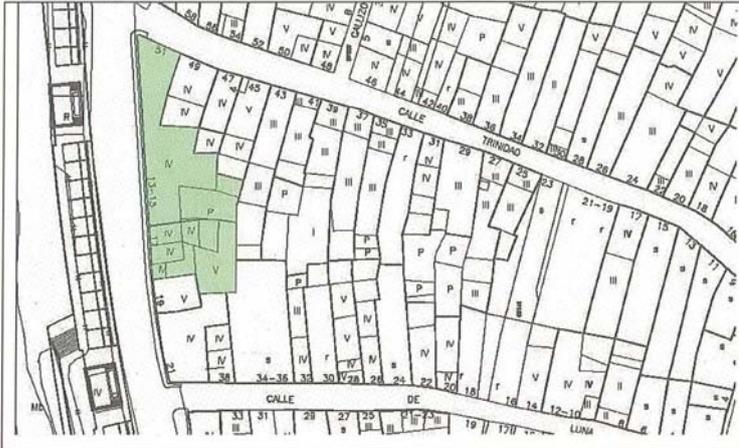
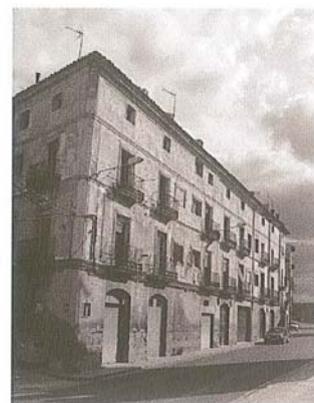
IDENTIFICACION DEL EDIFICIO			GRADO DE PROTECCION
Nombre	Calle o Plaza	Manz. Parc.	III AMBIENTAL
Casa en C/ Muro de Santiago 13,15,17	C/ Muro de Santiago 13,15,17

**DATOS Y CARACTERISTICAS DEL EDIFICIO**

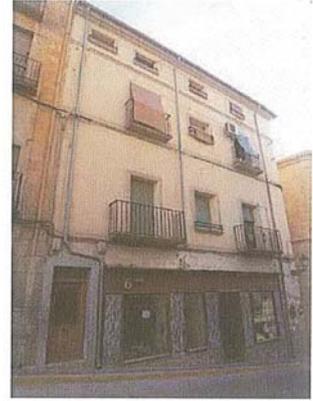
*Estado anterior a la rehabilitación*

El edificio ha sido recientemente rehabilitado. Se considera particularmente acertada la eliminación del local construido en los años 60, la integración general de la fachada y el tratamiento del muro lateral de c/ Santa Pau, tanto en la piedra vista, como en huecos irregulares y el revolvimiento parcial del alero que resuelve formalmente la esquina.

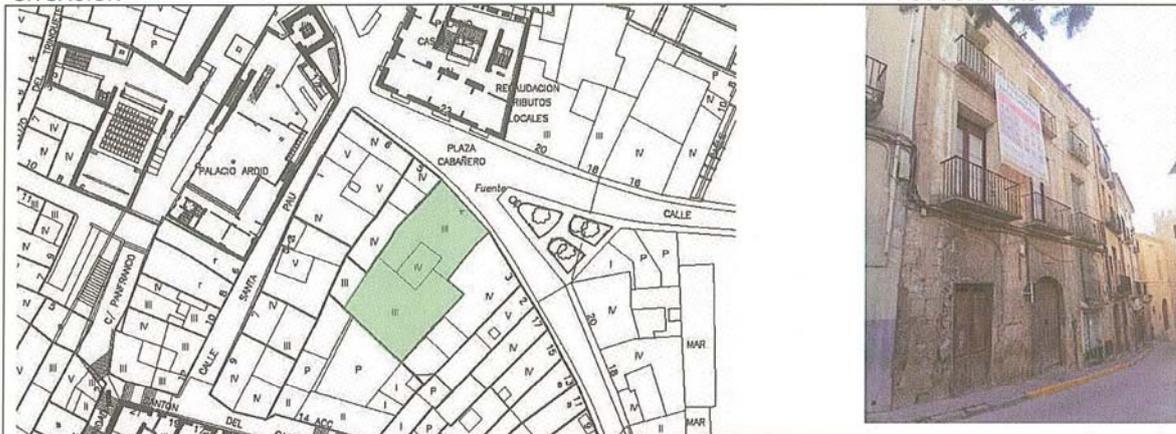
<b>IDENTIFICACION DEL EDIFICIO</b>		<b>GRADO DE PROTECCION</b>
<b>Nombre</b>	<b>Calle o Plaza</b>	<b>Manz. Parc.</b>
Casa en Pza. Cabañero 4	Pza. Cabañero, 4	
<b>SITUACION</b>		<b>III AMBIENTAL</b>

<b>DATOS Y CARACTERISTICAS DEL EDIFICIO</b>
<b>HISTORICOS Y ARQUITECTONICOS</b>
<b>Año/Epoca de construcción.</b> Anterior a 1900
<b>Estilo.</b>
<b>Autor.</b>
<b>Tipología.</b> Edificio de viviendas en altura entre medianeras
<b>Descripción.</b> Edificio en altura de tres plantas compuesto por basamento de piedra en pendiente con entreplanta en el extremo Oeste y dos plantas alzadas de viviendas de composición regular rematadas por impostas bajo alero.
<b>Elementos de interés.</b> Molduras de jambeado de ventanas, arcos y escudo de planta baja. Pinturas murales en Planta segunda.

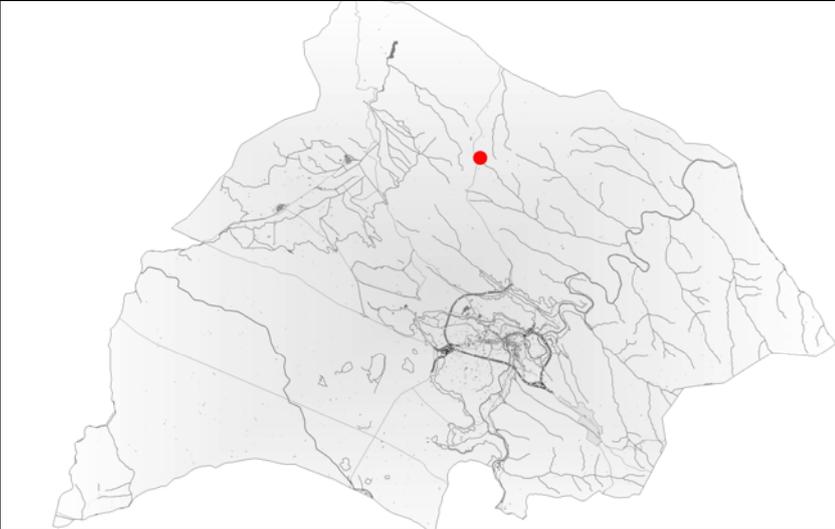
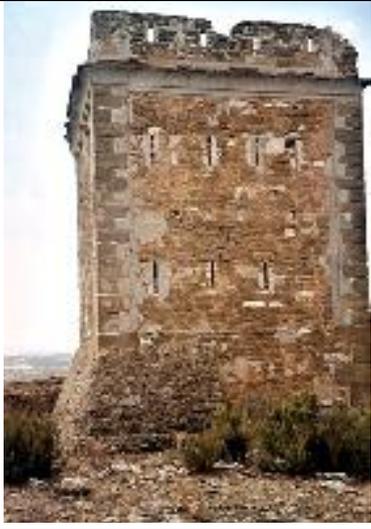
IDENTIFICACION DEL EDIFICIO			GRADO DE PROTECCIÓN
<b>Nombre</b>	<b>Calle o Plaza</b>	<b>Manz.</b>	<b>Parc.</b>
Torre de Gordizo			<b>I INTEGRAL BIC</b>

<b>DATOS Y CARACTERISTICAS DEL EDIFICIO</b>
<b>HISTORICOS Y ARQUITECTONICOS</b>
<b>Año/Epoca de construcción.</b> Siglo XIX
<b>Estilo.</b>
<b>Autor.</b>
<b>Tipología.</b> Torre de defensa
<b>Descripción.</b> Construída –como la del Campamento-, durante las guerras carlistas, responde a la tipología de torres de vigilancia o defensa, y es de características similares a las de aquella.
<b>Elementos de interés.</b>
